## Domus Aurea: problematiche di conservazione e soluzioni progettuali adottate

Gabriella Strano, Maria Bartoli

### Il pacchetto tecnologico e il nuovo giardino sostenibile

Gli interventi di messa in sicurezza strutturale e delle superfici decorate

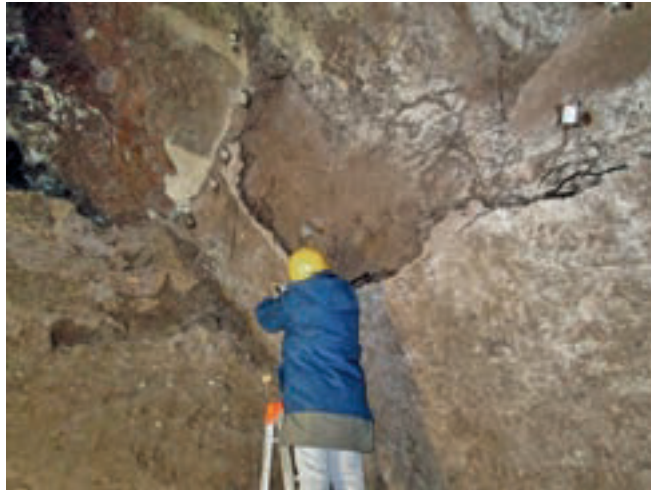
Fig. 2 Domus Aurea, Ambiente 42: fuoriuscita delle radici nell'intradosso della volta (Parco archeologico del Colosseo, Archivio)

per le necessità biologiche qui di seguito ricordate, creano le crepe, o ampliano quelle già in atto, attraverso le quali l'acqua di superficie percola negli ambienti sottostanti con grave danno per le strutture e le decorazioni<sup>13</sup>. L'azione chimica è dovuta alla capacità degli essudati radicali di solubilizzare le malte di allettamento del manufatto, l'*opus cementicium*, caratterizzato da una miscela litologica di varia natura, ricca di quei sali minerali che sono fondamentali per l'accrescimento biologico della pianta e di cui il terreno che ricopre la struttura archeologica è povero. Con gli anni, attraverso un processo lento ma inesorabile, si perde la malta che aggrega il manufatto e quindi il manufatto stesso. La terra del giardino sovrastante la Domus Aurea deriva in gran parte dai riporti degli scavi ottocenteschi e del primo Novecento. Le analisi del terreno<sup>14</sup> hanno evidenziato una struttura con elevata tessitura sabbiosa e presenza di scheletro (ovvero frammenti con diametro superiore ai 2 mm), fattori che determinano una forte aerazione e una elevata permeabilità del suolo e permettono all'acqua di superficie di penetrare velocemente negli strati più profondi con bassa ritenzione superficiale. Il processo di disgregazione viene aggravato anche dall'inevitabile erosione da parte degli agenti atmosferici (Fig. 2).

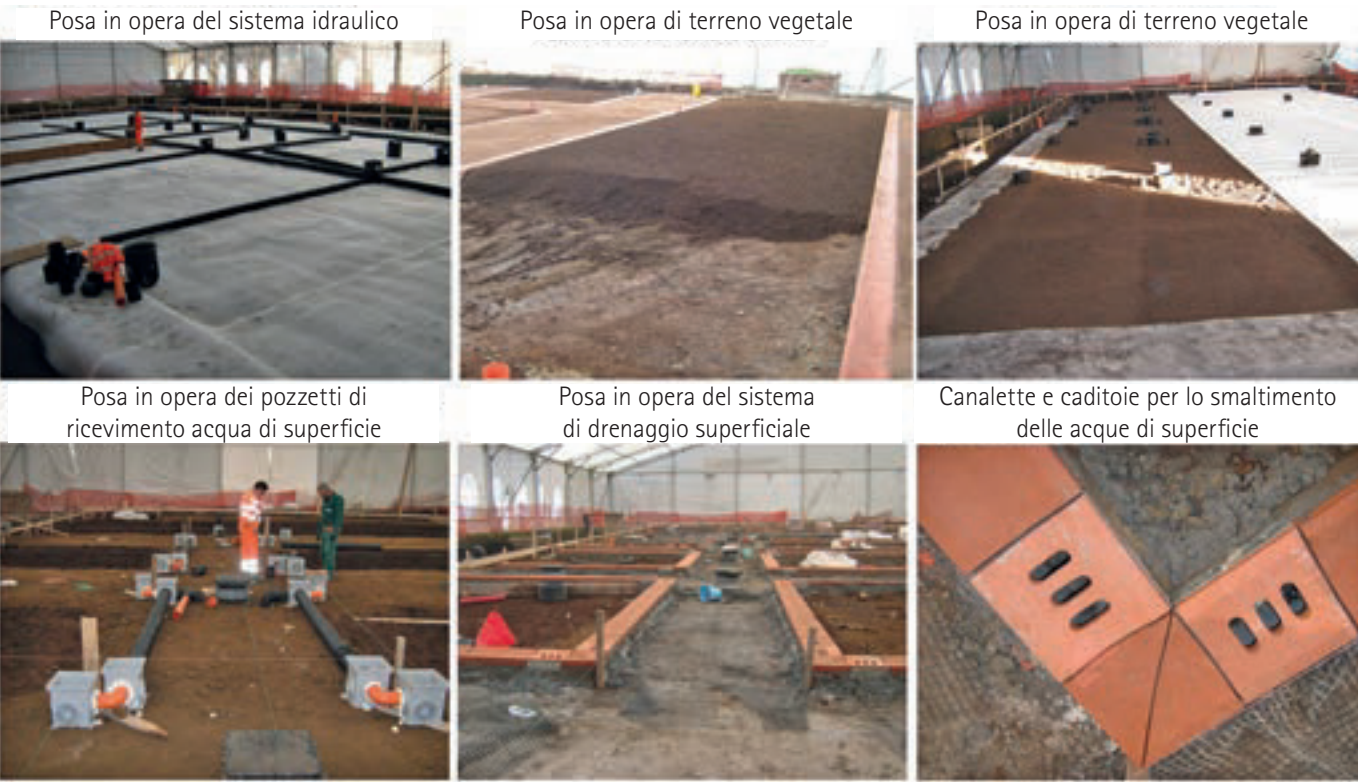
Fig. 4 Il giardino sostenibile, posa in opera del sistema di smaltimento delle acque di superficie e dei cavidotti per il monitoraggio (Parco archeologico del Colosseo, Archivio)

ha la funzione di drenaggio e stabilizzazione. In questo strato si sviluppano i cavidotti relativi alla gestione dell'irrigazione e del sistema di monitoraggio (Fig. 4).

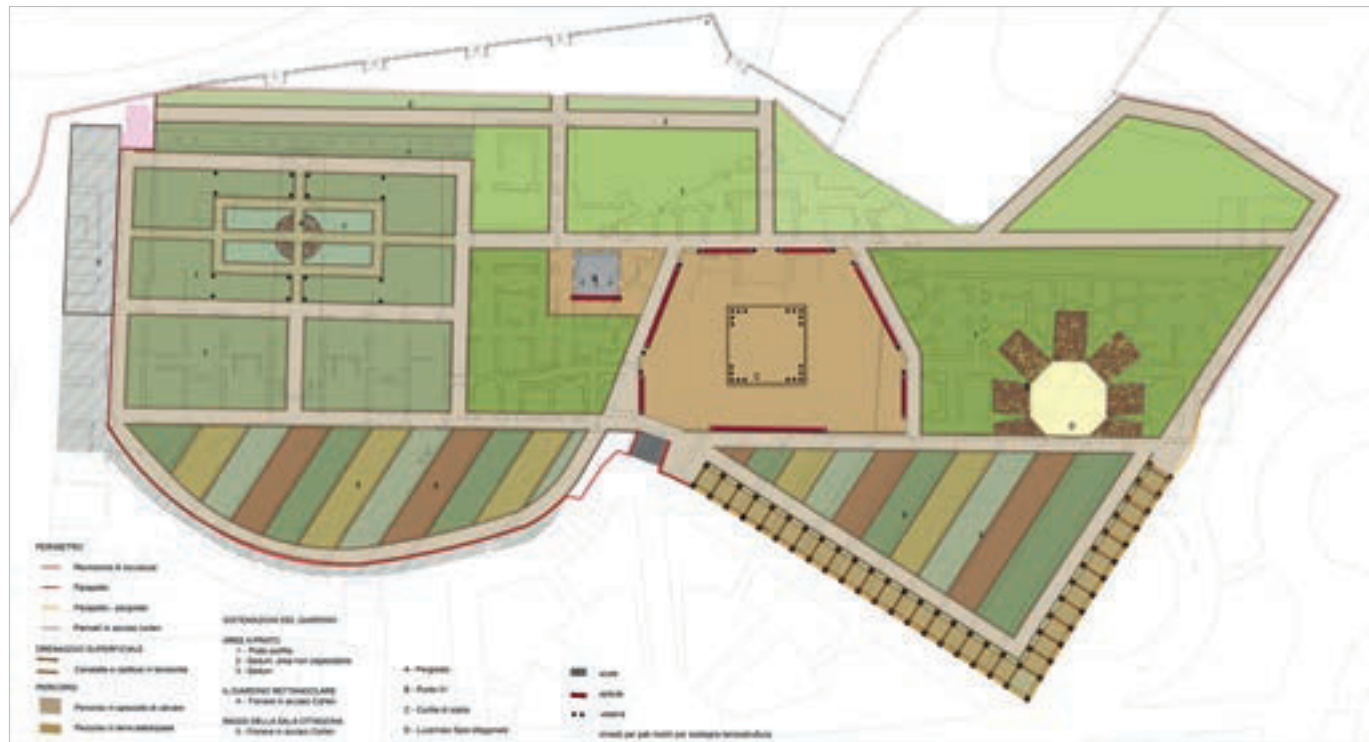
Fig. 5 Domus Aurea. Progetto della nuova sistemazione a verde dell'area soprastante il complesso monumentale ipogeo (Parco archeologico del Colosseo, Archivio)

L'assetto planimetrico del giardino presenta tracciati e forme che rimandano al disegno geometrico degli antichi giardini romani (Fig. 5); non di meno, la sua struttura è indissolubilmente legata al sistema di smaltimento delle acque di cui è l'elemento stratigrafico di superficie e si raccorda, tramite le pendenze degli ambiti, le canalette in terracotta di convogliamento delle acque e le caditoie di ricevimento, al sistema di drenaggio sottostante. Le linee del tracciato delle canalette, un accorgimento funzionale ed estetico, pongo-

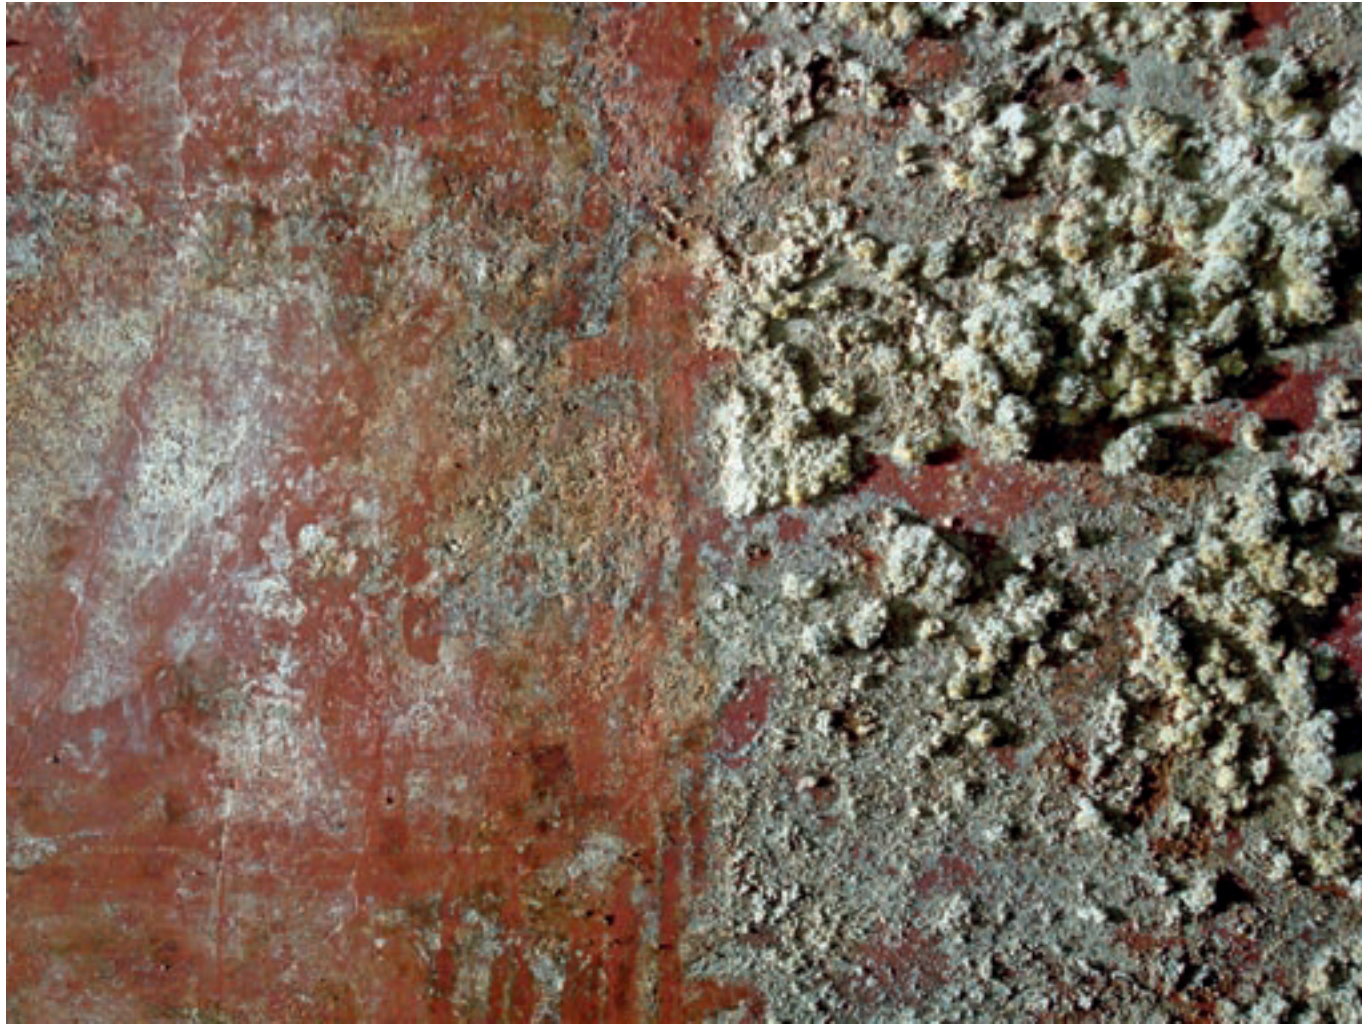
Fig. 6 Domus Aurea, Ambiente 63: fenomeni di abrasione e cadute della pellicola pittorica interessata da efflorescenze saline (Parco archeologico del Colosseo, Archivio)

Quando le variazioni termiche inducono l'evaporazione dell'acqua, si innesca il processo di cristallizzazione dei sali solubili. Il passaggio di stato fisico dei sali da liquido a solido, con la formazione dei cristalli, determina una modifica delle proprietà caratteristiche dei materiali costitutivi: se il processo avviene sulla superficie dei manufatti, si ha la formazione di efflorescenze, con conseguente aumento della porosità della materia e indebolimento della coesione, fenomeno che può evolvere fino ad arrivare alla polverizzazione. Quando, invece, il fronte di umidità si trova all'interno del materiale, è lì che avvengono l'evaporazione e la cristallizzazione dei sali e si ha la formazione di subflorescenze, con danni ancor più gravi a carico dei manufatti, quali sollevamenti, distacchi, cadute e conseguente perdita di materiale (Figg. 6, 7).

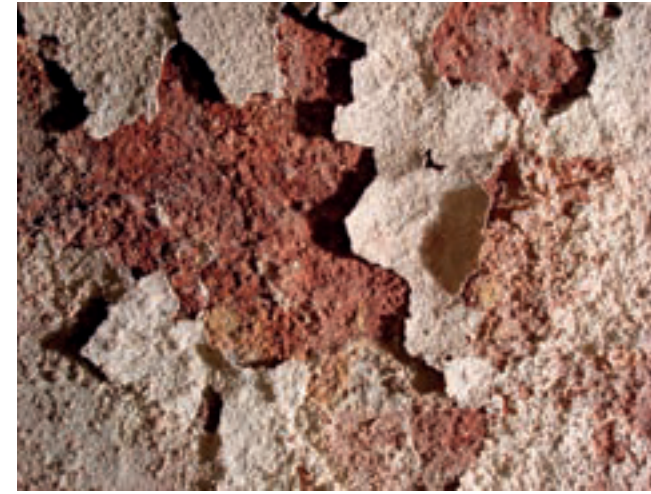
Fig. 7 Domus Aurea, Ambiente 63: spessi strati di carbonatazione in fase di esfoliazione (Parco archeologico del Colosseo, Archivio)

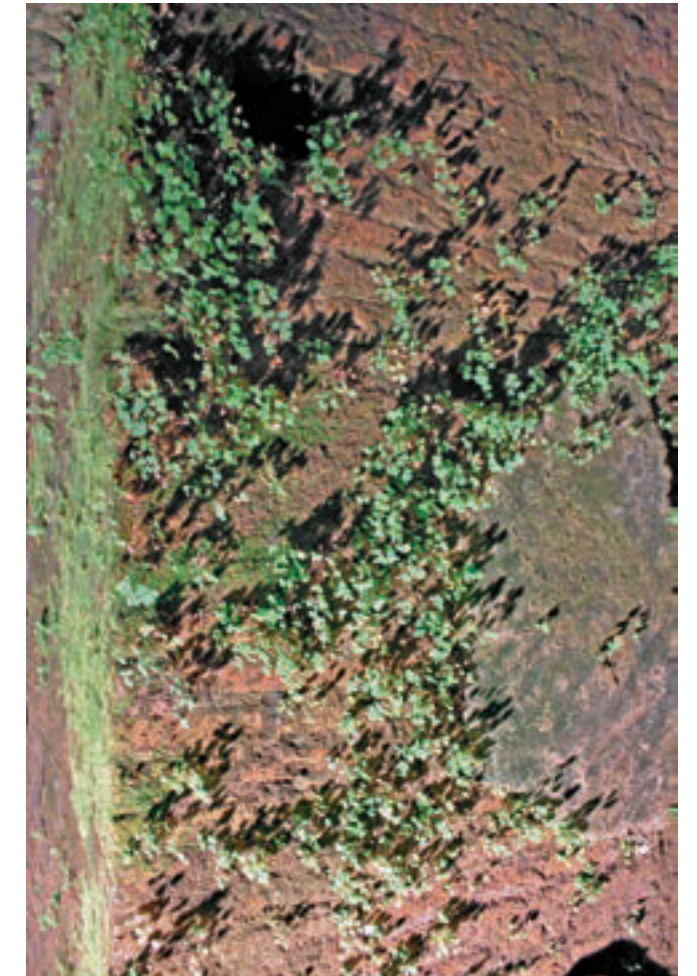
Fig. 8 Domus Aurea, Ambiente 38: fenomeni di biodeterioramento (Parco archeologico del Colosseo, Archivio)

sono tutti fattori che creano condizioni favorevoli al reiterarsi dello sviluppo di microrganismi ed organismi biodegradativi – in alcuni casi anche con formazione di vegetazione superiore – il cui metabolismo produce modificazioni dirette e irreversibili al substrato sul quale attecchiscono (Fig. 8).

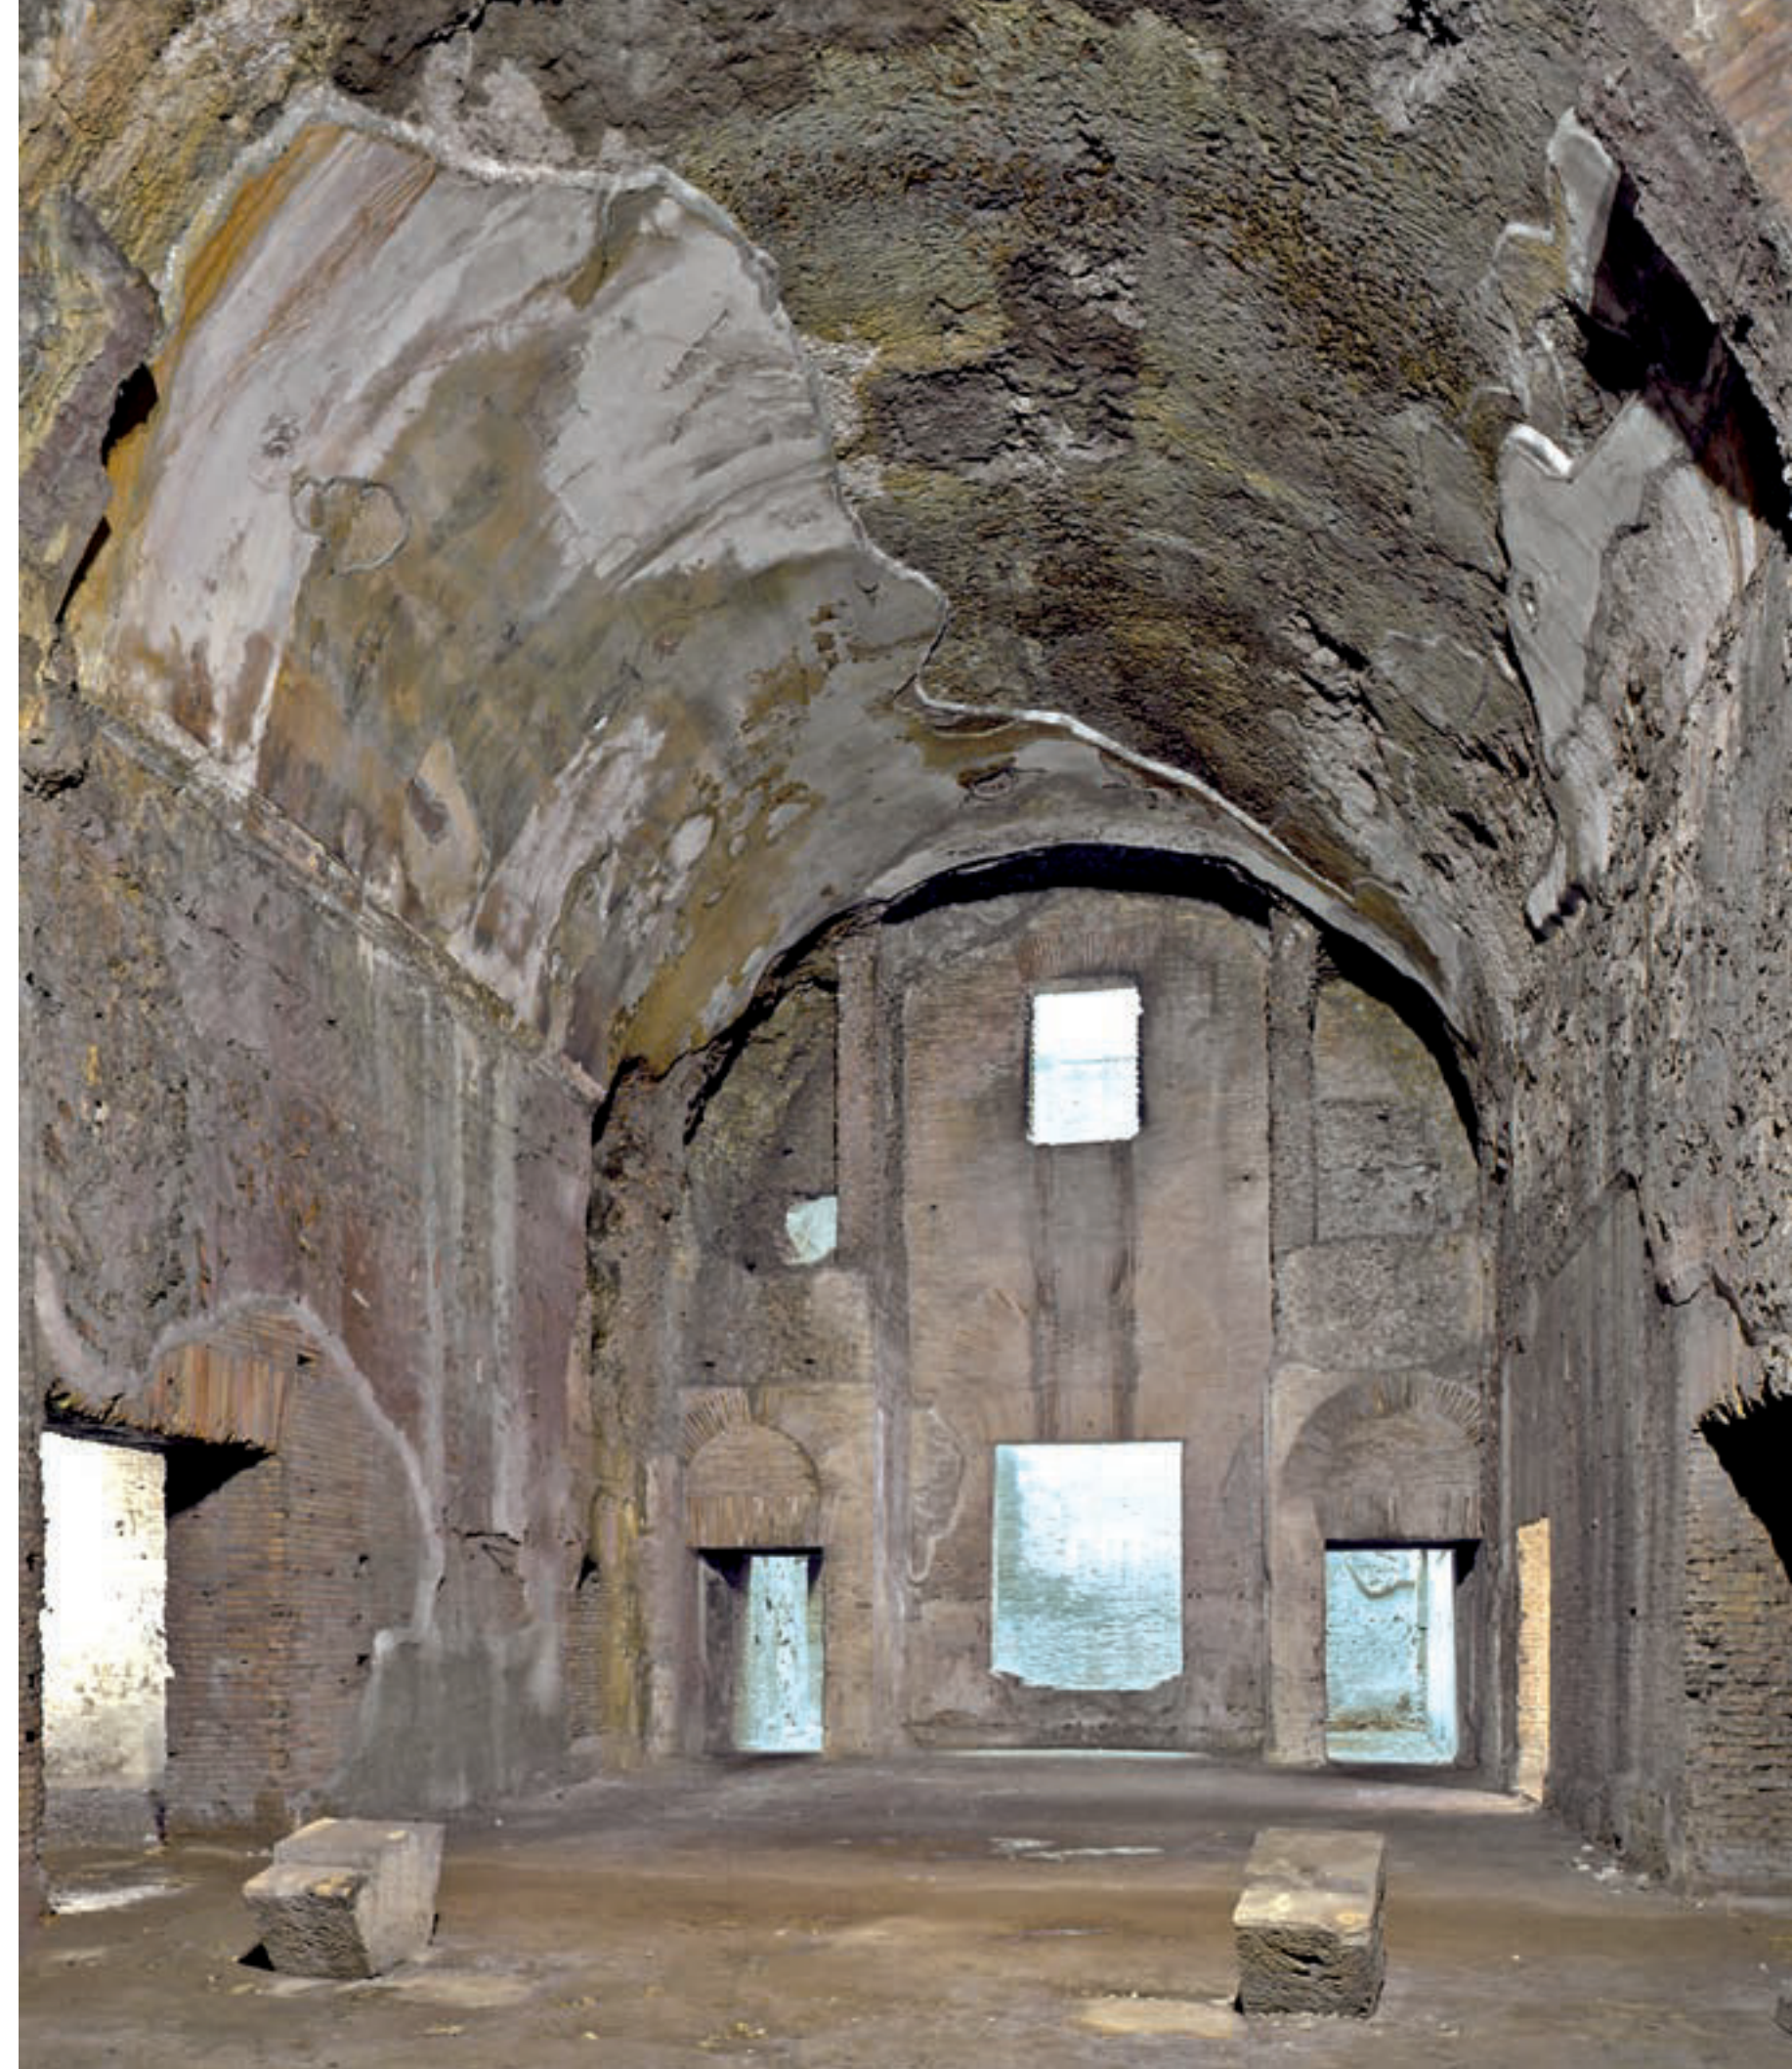
Fig. 9 Domus Aurea, Ambiente 29, Sala della Volta delle Civette: foto prima del risanamento strutturale (Parco archeologico del Colosseo, Archivio)

li asportati in antico, già prima dell'interro traiano, e nel corso del tempo, compresa la ricostruzione degli elementi perduti, ove funzionale al ripristino della tenuta statica (Figg. 9, 10).

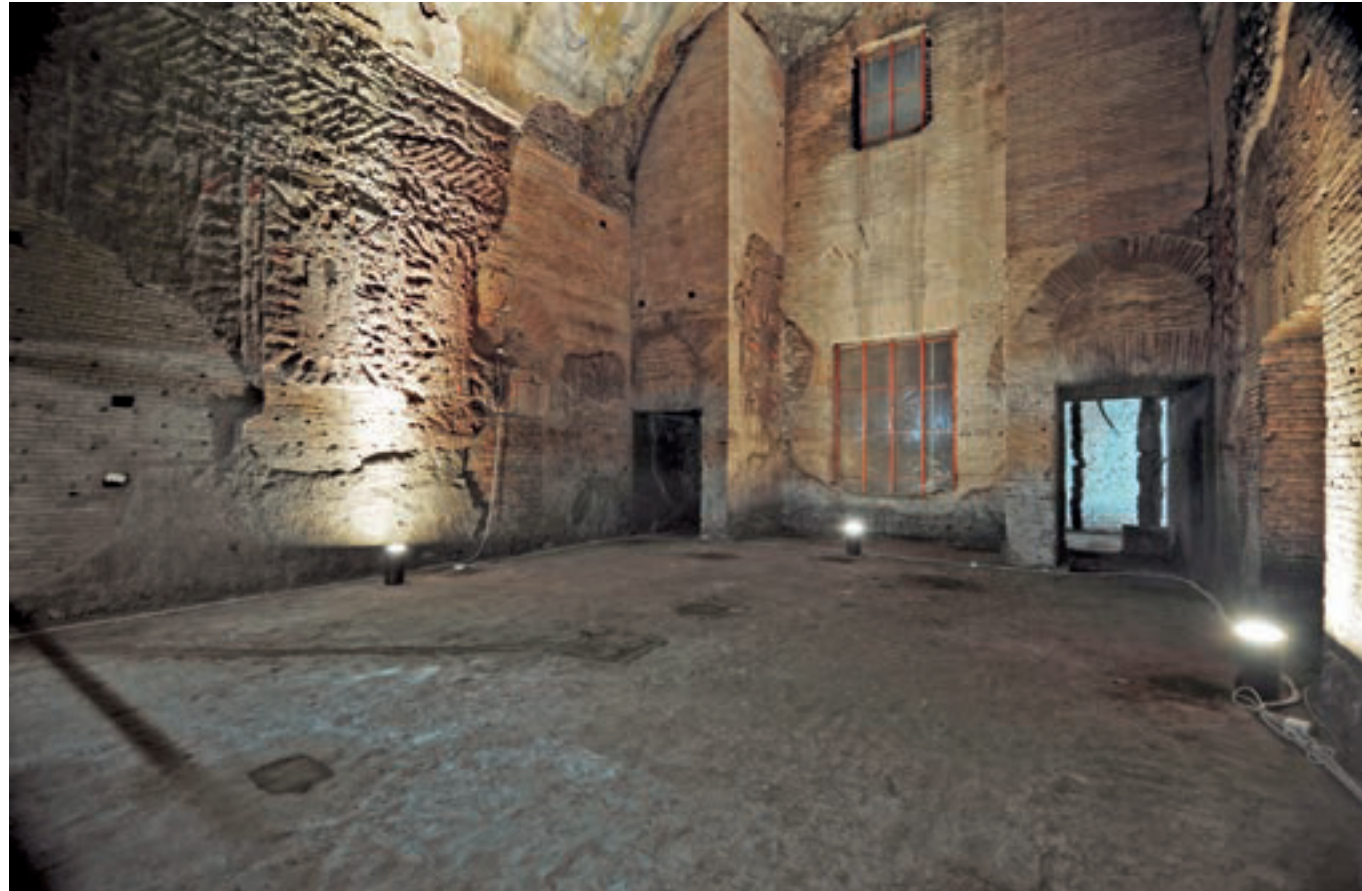
Fig. 10 Domus Aurea, Ambiente 29, Sala della Volta delle Civette: risanamento strutturale e confinamento provvisorio (Parco archeologico del Colosseo, Archivio)

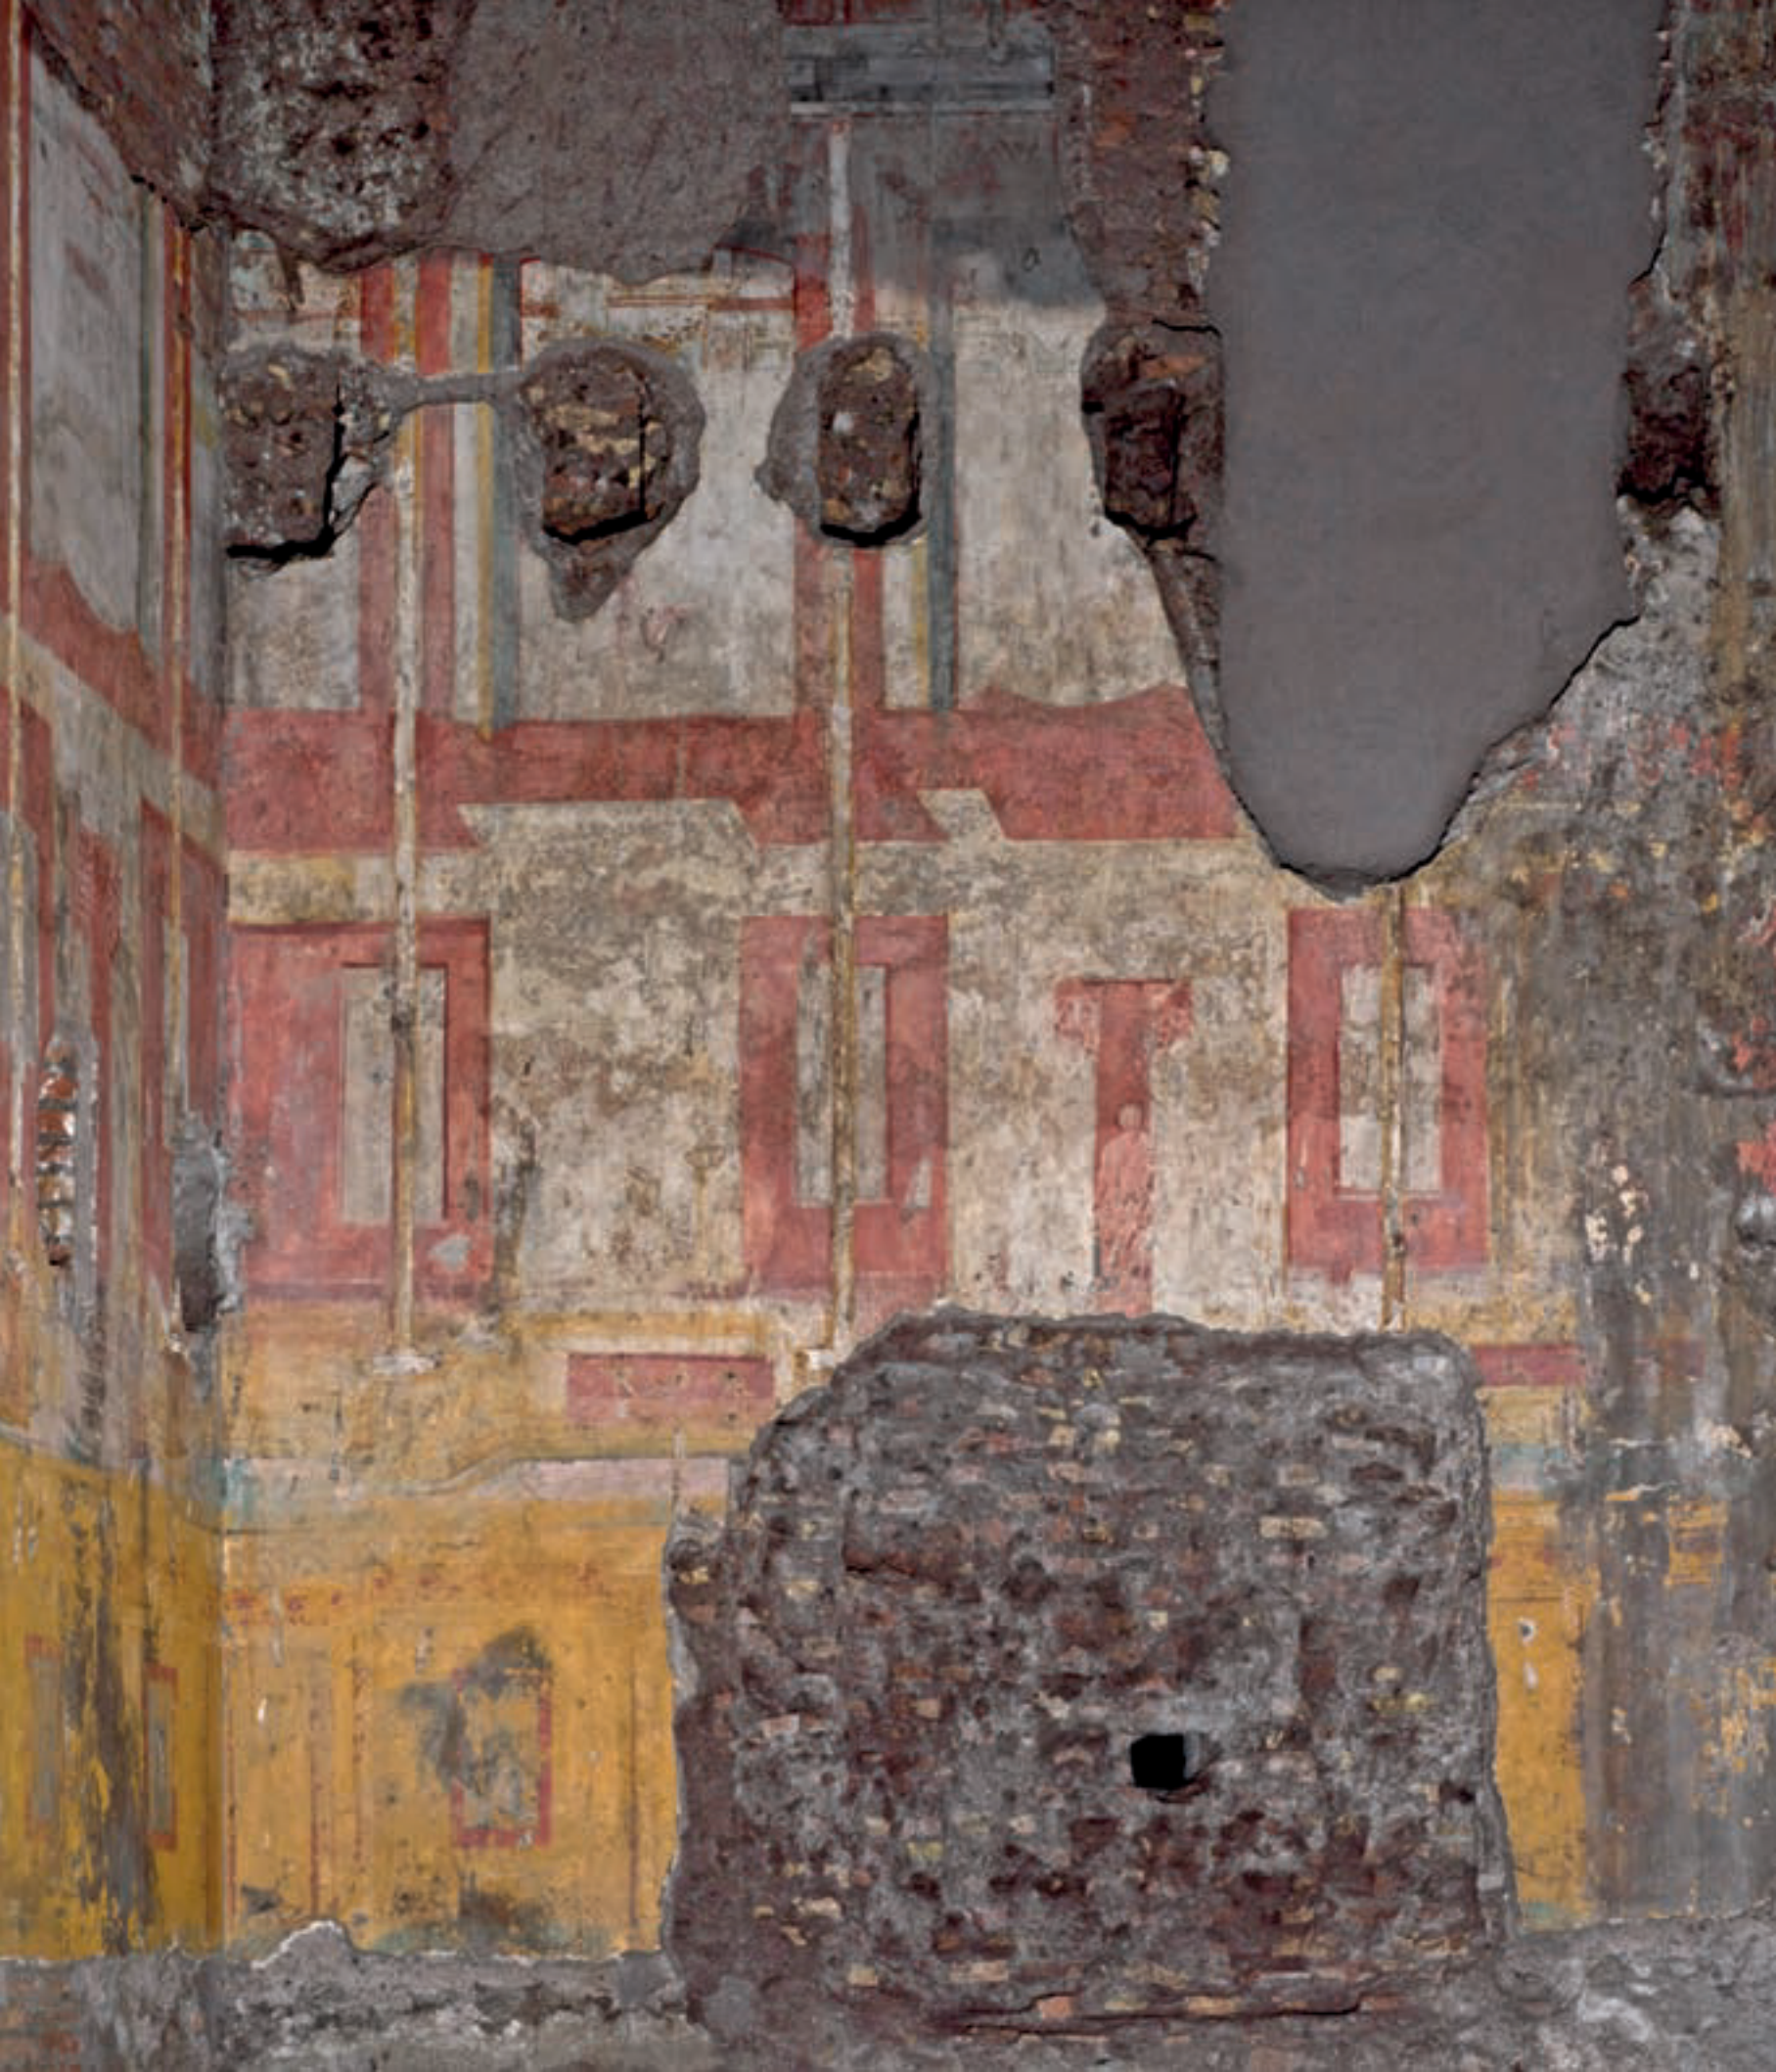
◀ Fig. 12 Domus Aurea, Ambiente 55, parete sud: foto dopo l'intervento (Parco archeologico del Colosseo, Archivio)

Tuttavia, in questa prima fase di messa in sicurezza, ove possibile, si sono anche effettuati alcuni tasselli di pulitura, localizzati in zone non soggette a percolamento dall'alto o comunque maggiormente protette dall'aggressione degli agenti inquinanti, ciò sia al fine di valutare le potenzialità di recupero della decorazione, sia per determinare modalità e costi del futuro intervento di restauro (Figg. 11, 12).
